機械基礎補修例2 圧縮機基礎の改修(エポキシ樹脂注入)

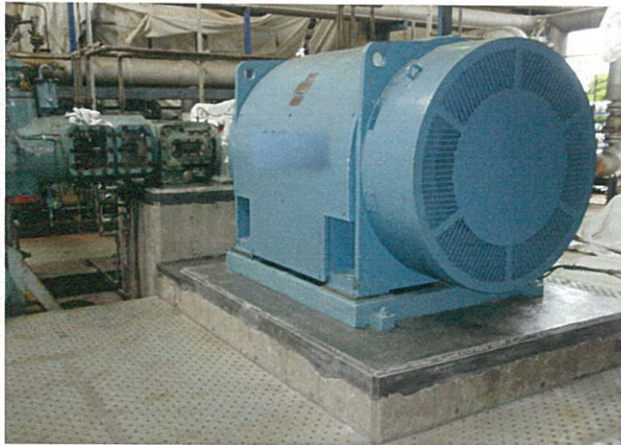
改修後の全景

経年劣化した機械基礎では、コンクリートの劣化やアンカーボルトの腐食などで圧縮機の固定力が減少しています。既設セメントグラウト及びライナー下のパッドを除去したところ、コンプレッサークランクケース及びシリンダーサポート設置部の立ち上がり基礎部が下部本体基礎の打継ぎで分離していたため、補強筋を併用したエポキシ樹脂注入により基礎の一体化の補修を行いました。(エポキシ樹脂注入) その後、機械装置の芯出調整を行い、エポキシグラウトを打設する補修を行い機械装置の安定運転が再開できました。(エポキシグラウト・裏面)

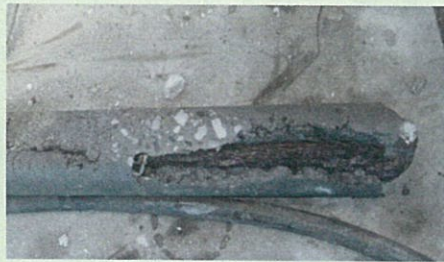
機械撤去後のアンカーボルトは錆と振動による摩擦で痩せていた

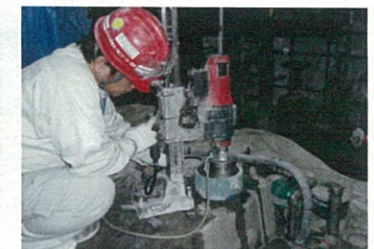
アンカーボルトが痩せていた

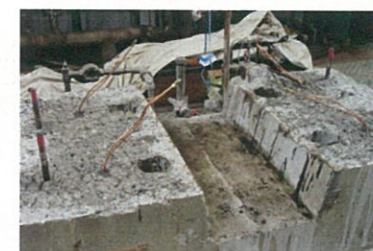
打継ぎよりエポキシ樹脂の流出2
