# 機械基礎補修例1

## 1000t鍛造プレスの基礎補修(エポキシグラウト)

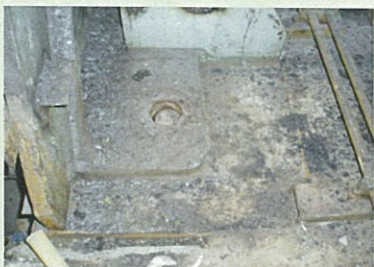
脚部のアンカー破損

アンカーの破損やベース廻りのグラウト脱落から機械の固定力不足を生じ、機械に高振動が発生していました。基礎コンクリートの劣化部分を研り取り、エポキシグラウトを打設する補修を行い機械の安定運転を再開できました。

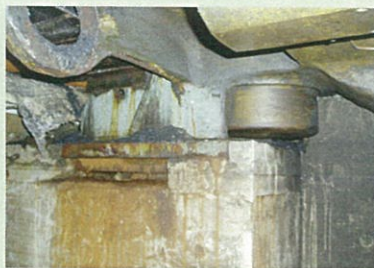
ベース廻りのグラウトが脱落
