# 機械基礎補修例3 二段側圧縮機基礎グラウト・アンカーボルト交換 (エポキシグラウト)

圧縮機の軸心及び面間の狂いが大きく修正が出来ない状態となっていた。二段側のベースと本体を撤去してから油濁劣化した既設グラウトと基礎上部コンクリートを除去し、エポキシグラウトを打設すると共に既設アンカーボルトを交換する補修を行いました。

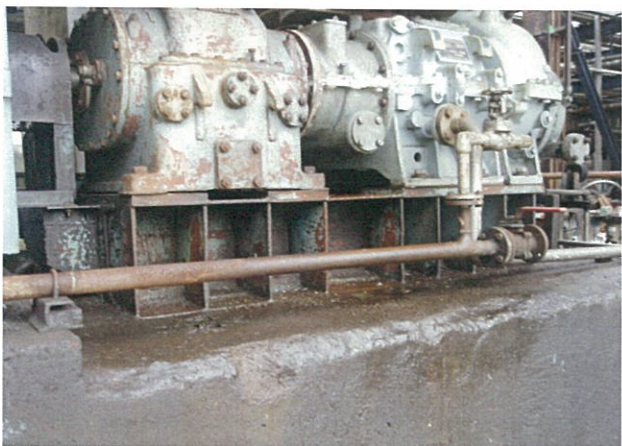
改修前の全景

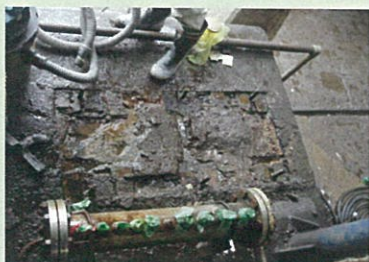
既設セメントグラウトの油濁劣化

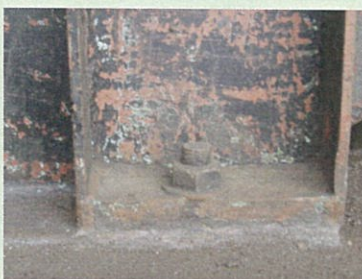
ベース廻りのアンカーボルト

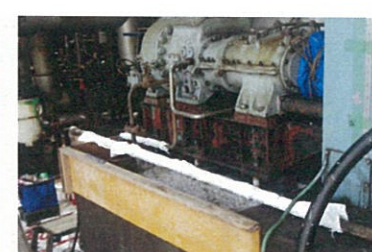
型枠設置・パテシール完了
