# 機械基礎補修例4 海水ポンプ基礎部改修 (エポキシ注入・エポキシグラウト)

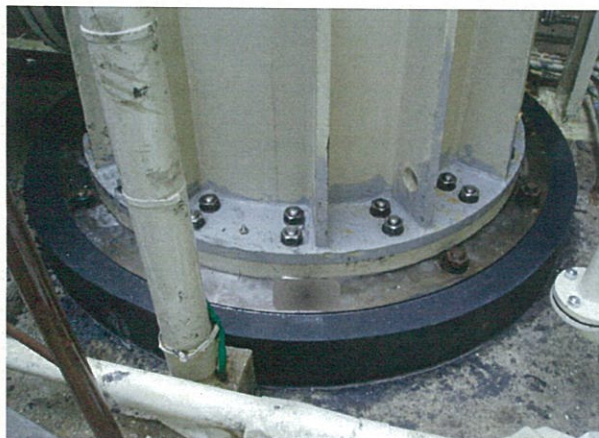
改修後の全景

既設のセメントグラウト及び基礎上部コンクリートを除去し、基礎ボルト周辺にエポキシ樹脂を注入すると共に新台板設置のレベル調整後にエポキシグラウトでベースと基礎の一体化を行った。

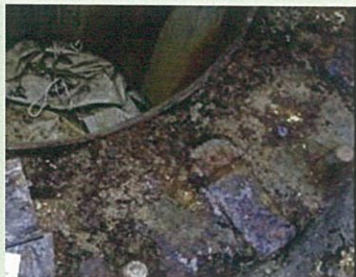
ベース撤去の状況2
